## Allgemeines

Bericht über die Restaurierung der Furtwängler Orgel zu Krautsand

Orgeldatenblatt

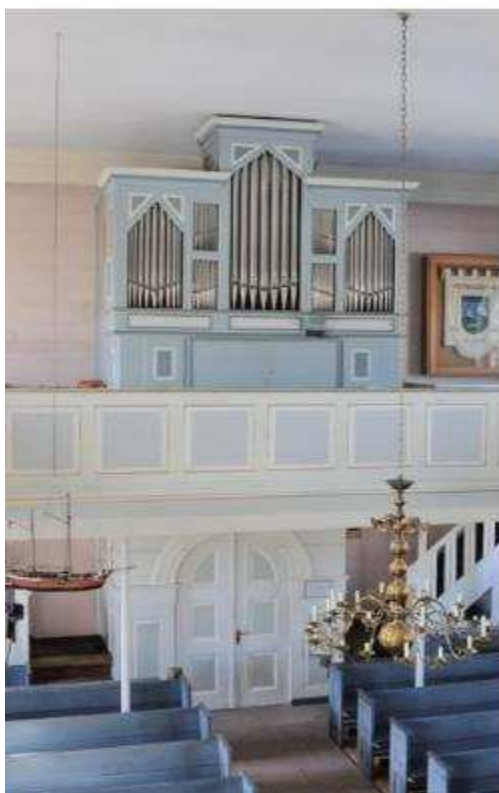
Prospektverlauf  
nach Kemper

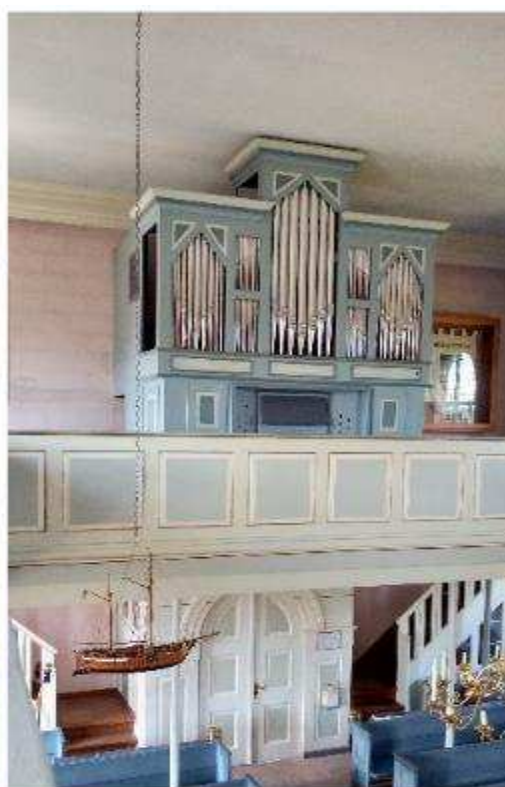
originaler Prospektverlauf  
nach Futwängler

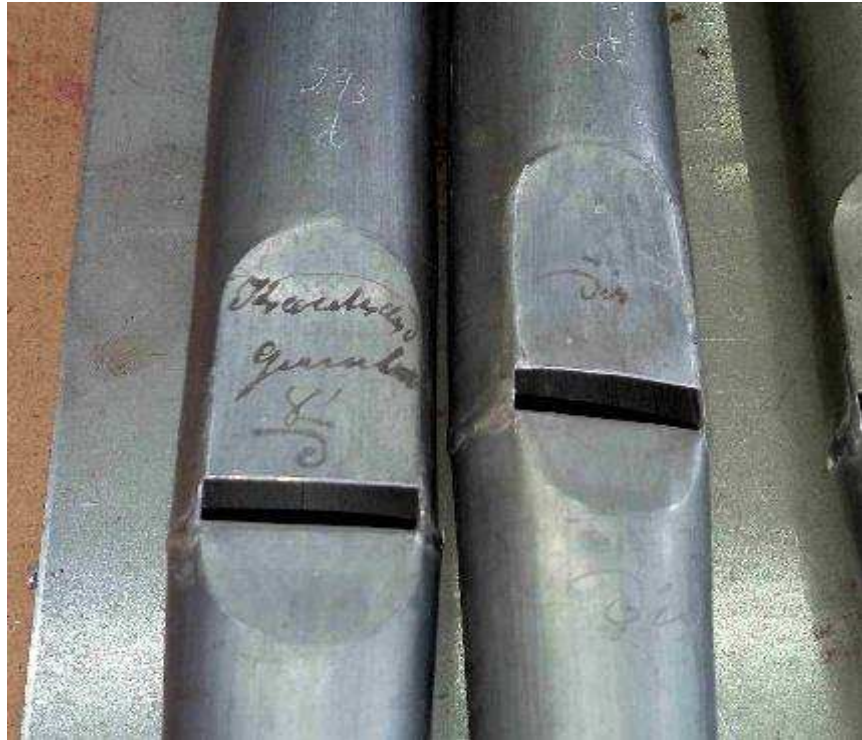
Hauptwerk Detail Gamba 8' (Kemper abgeschnitten  $2 \frac{2}{3}$ ' )

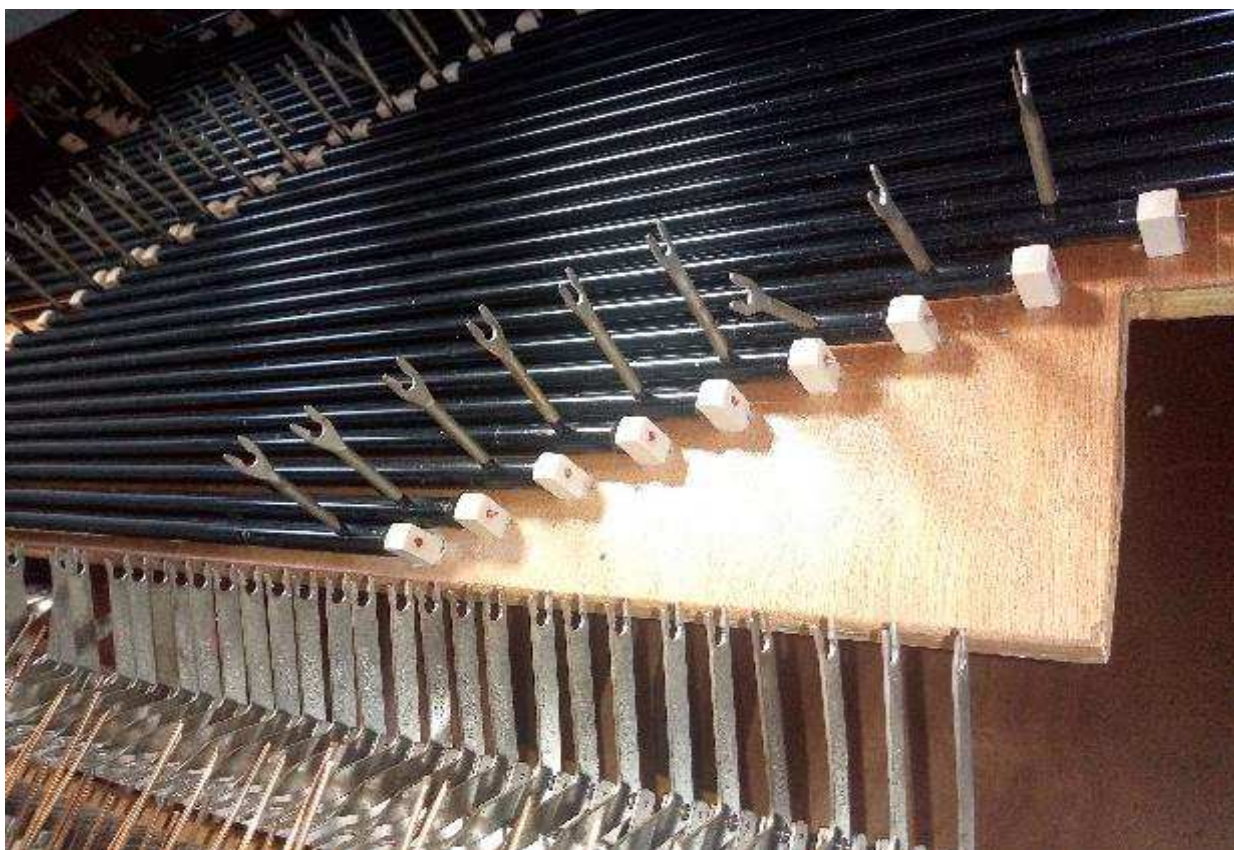
Wellenbretter mit neuen Holzdoggen

Wo möglich, neue Holzdoggen anstatt zu stramm sitzende Plastiklinsen Lager für die Trakturwellen.

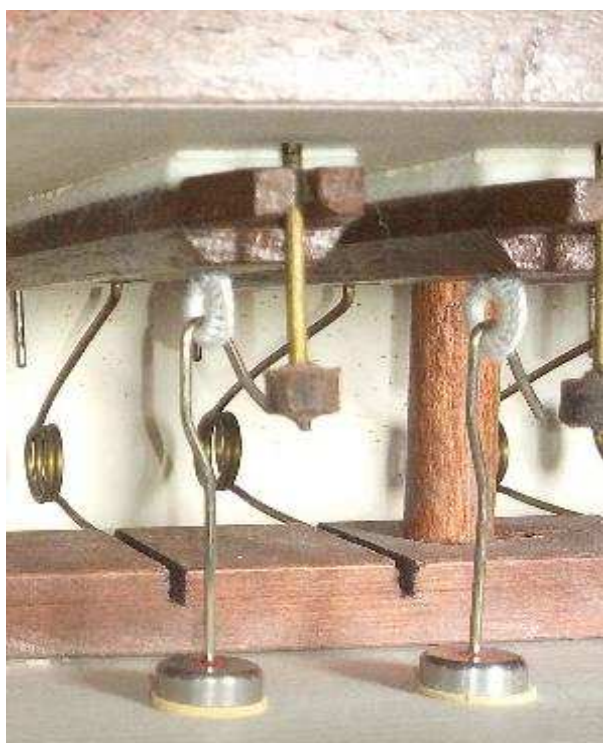
Windlade innen mit neuen Edelstahlpulpeten / gehäkelten Abzugsösen

Neue Pulpetendrähte aus Neusilber.

Entfernen der Plastiklinsen in den Anhängungen der Ventile und Anhängungen der Spieltraktur; Ersatz hierfür handgehäkelte Garnierungen in den Anhängungen.

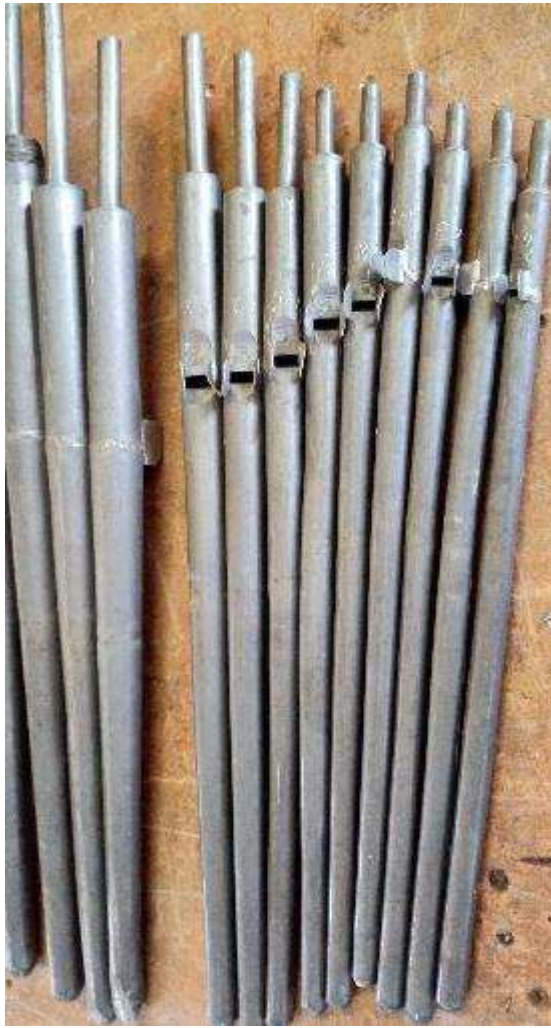
Rohrflöte 4' II Manual (oben von Furtwängler zugelötet)

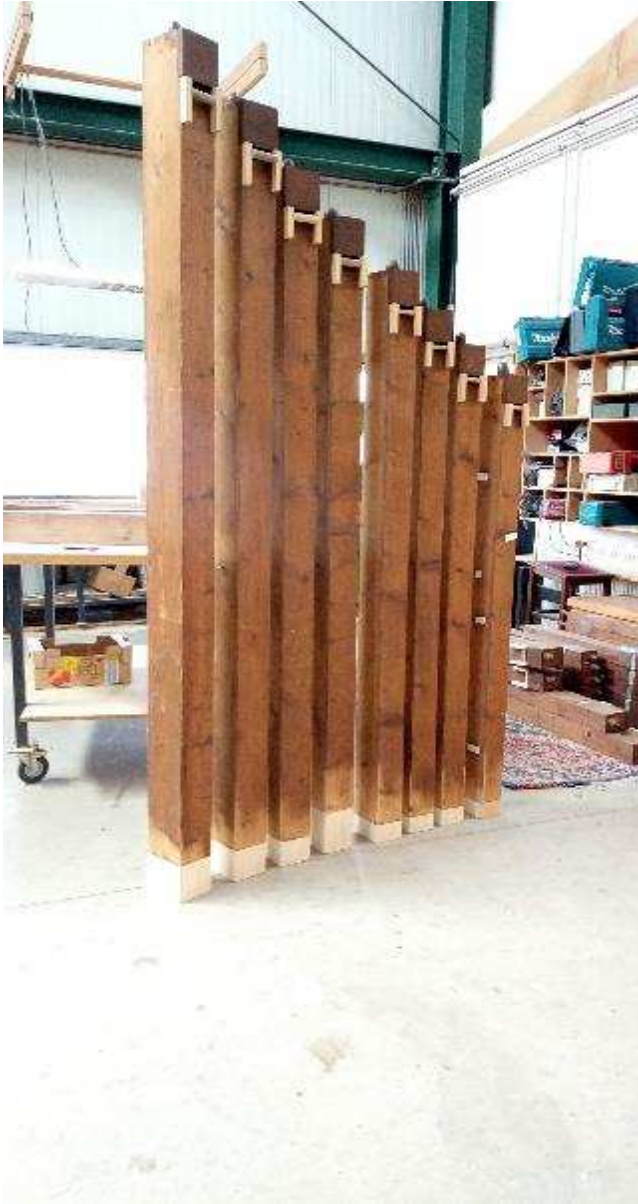
Das gesamte Pfeifenwerk wurde in unserer Orgelbauwerkstatt gründlich restauriert. Von Bleizucker befallendes Orgelmaterial ist ersetzt worden. Im Gegensatz zum Angebot mussten alle Metallpfeifen und ein großer Teil der Holzpfeifen angelängt werden; da diese aufgrund der Umintonation durch Kemper (zugeschnittene Kernspalten) bei der letzten Intonation der Orgel in den 60er Jahren abgeschnitten worden sind. Hiervon waren der gesamte Metallpfeifenbestand sowie ein großer Teil der offenen Holzpfeifen betroffen.

Verlängerte Octavbasspfeifen 8' Pedal in der Werkstatt
