Bericht über die Ausführung der Revisionsarbeiten an des 1968 erbauten Führer Orgelpositives für die ev.luth. St.Marien-Kirche zu Büttel

Nachfolgend ein Bericht mit Anmerkung zur Ausführung der Arbeiten

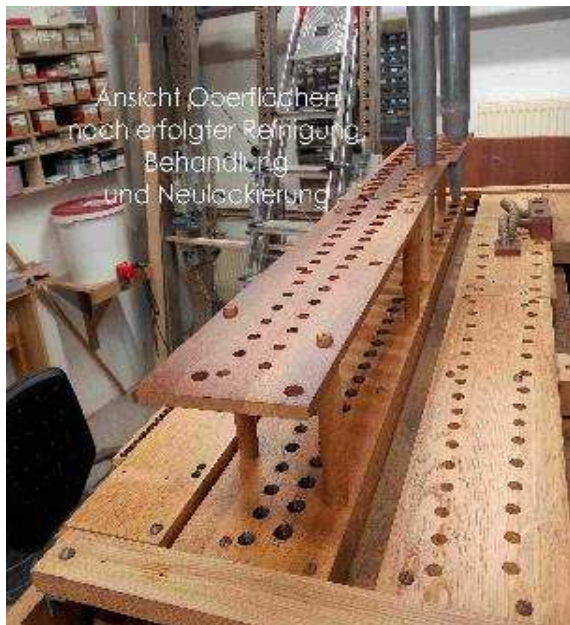
Ansicht Oberflächen
nach erfolgter Reifigung,
Behandlung
und Neulockierung

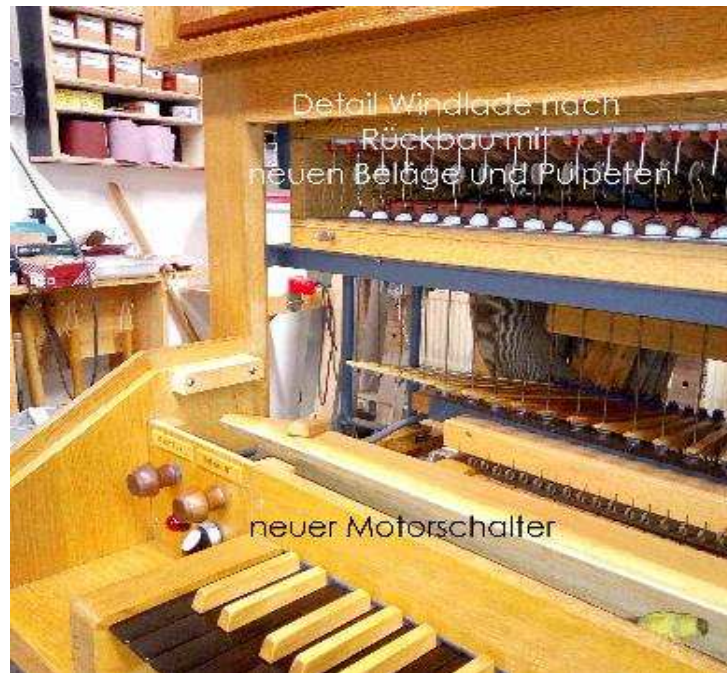
Detail Windlade nach
Rückbau mit
neuen Beläge und Pulpeten

Ausbau sämtlicher Spielventile (Belederung alt Schaumgummi / Leder); neue Belederung mit Filz-Leder. Ausbau / Entfernen der originalen Lederpulpeten. Einbau neuer Lederpulpeten.

Rückbau der Ventile, Nachspannen und Egalisieren sämtlicher Ventildichtungen. Abdichten von Leckstellen an den Windkästen und deren Spundverschlüssen (neue Lederdichtung anstelle Viledon)

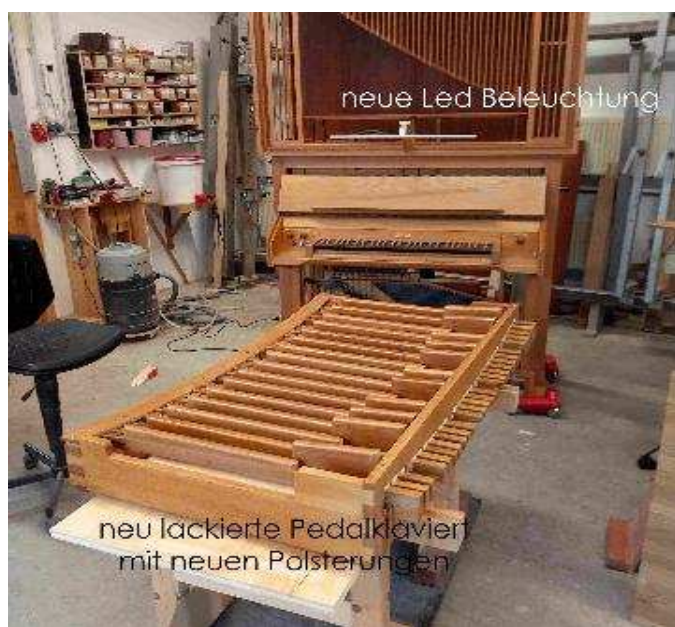
neuer Motorschalter

Gleichzeitig wurde der nicht mehr zulässige Nachttischlampenschalter gegen einen neuen Schalter Fabrikat Klöckner&Möller ausgetauscht. Eine neue LED Beleuchtung für die Noten und das Pedal schaltend beim Einschalten des Orgelmotors runden dieses Paket ab.

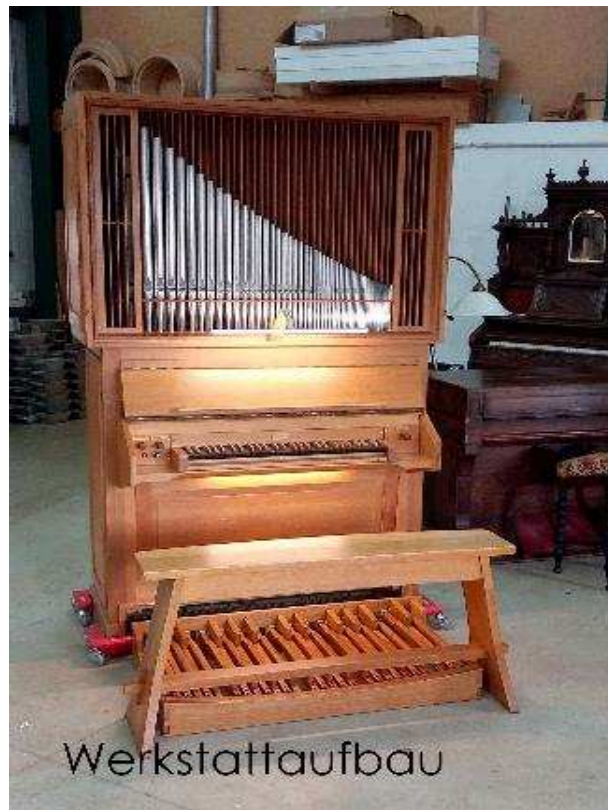
neu lackierte Pedalklavier
mit neuen Polsterungen

Ausbau der Plastikschuhe (Angriffspunkt Pedalklaviatur in die Mechanik). Neubau eines aus Eiche hergestellten Balkens zwecks Aufnahme der aus Eiche hergestellten Pedalwippen.
 Kontrolle und Instandsetzung der Registertraktur, diese befand sich in einem guten Zustand.
 Instandsetzung der Spielanlage: Überarbeitung Pedalklaviatur und Orgelbank durch Abschleifen und neu Lackieren der Holzoberflächen. Neue Pedalpolster.
 Nachspannen und Egalisieren der Pedalfedern. Gründliche und präzise Neuregulierung sämtlicher Trakturangriffe und Koppeln.
 Neupolierung der Manualtasten (Untertasten Ebenholz / Obertasten Ahorn). Korrektur der seitlichen Lose der Tasten durch Justieren der ovalen Führungsstifte.
 Reparatur des Pfeifenwerkes (in Verbindung mit Position Reinigung und Intonation): Ausrundung verbeulter Mündungen, Richten von Kernen, Anhebung gesunkener Kerne. Richten von Bärten, Labien, Fußbohrungen und Kernspalten sowie Stimmeinrichtungen bei den Metallpfeifen, ggf. Löten zu weit gerollter Stimmschlitz und Rissen im Mündungsbereich.
